Präzise Rohrleitungsprüfung durch Messmolchung auf Ultraschallbasis

Nachweis der Integrität einer Mineralölferrleitung in Süddeutschland

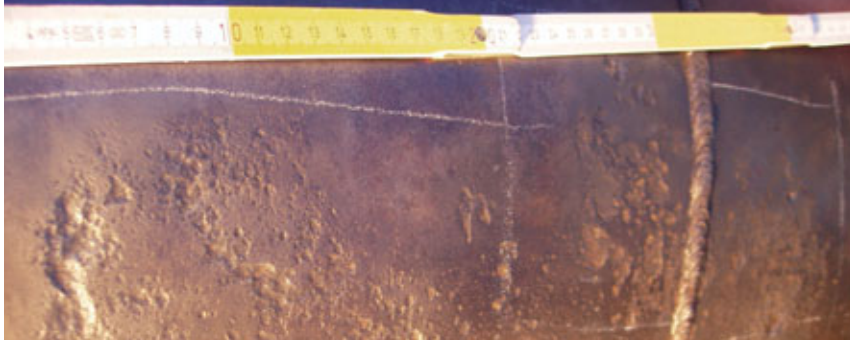
Abb. 1 Korrosion im Nahtbereich

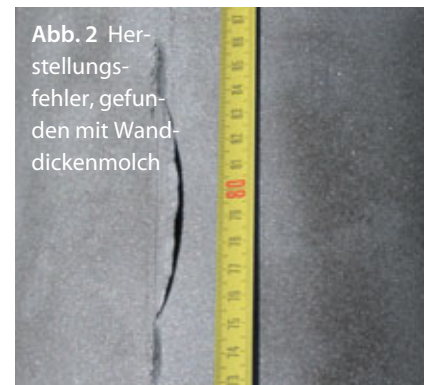
Wanddickenminderungen in der Rohrwandung führen zu Spannungserhöhungen im Grundwerkstoff, die eine Reduzierung der Lebensdauer der Rohrleitung zur Folge haben können. Als Wanddickenminderungen gelten Wanddickenunterschreitungen an der Rohrinnen- oder -außenseite, die bereits bei der Rohrherstellung oder auch erst im Betrieb der Rohrleitung entstanden sein können. Beispielsweise können Leckagen an der Leitung durch Korrosion (Abb. 1) oder auch durch Risse in Folge einer Materialermüdung oder Überbeanspruchung entstehen. Viele der Wanddickenreduzierungen sind auf die Herstellung des Rohres im Zuge des Walzprozess zurückzuführen (Abb. 2). Bei der spannungstechnischen Bewertung wird davon ausgegangen, dass

Abb. 2 Herstellungsfehler, gefunden mit Wanddickenmolch

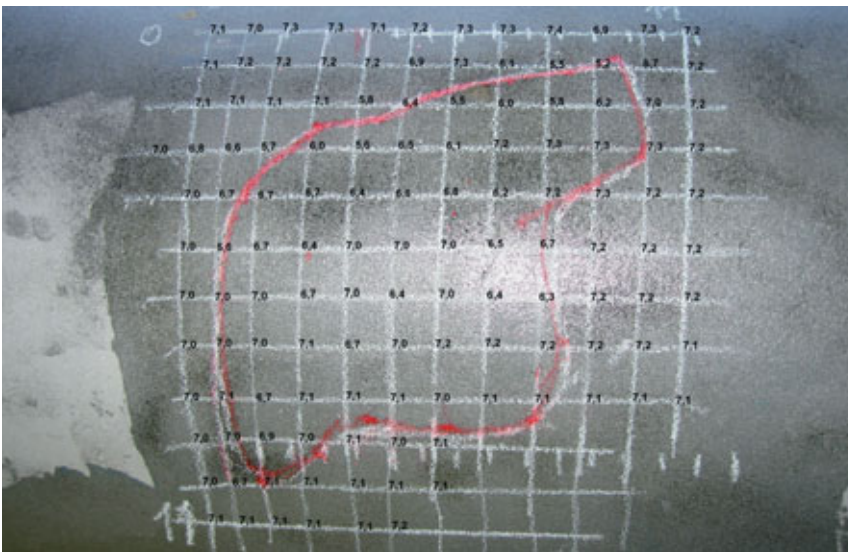
Abb. 6 Innenfehler, von außen mittels Ultraschall-Handmessung bestätigt

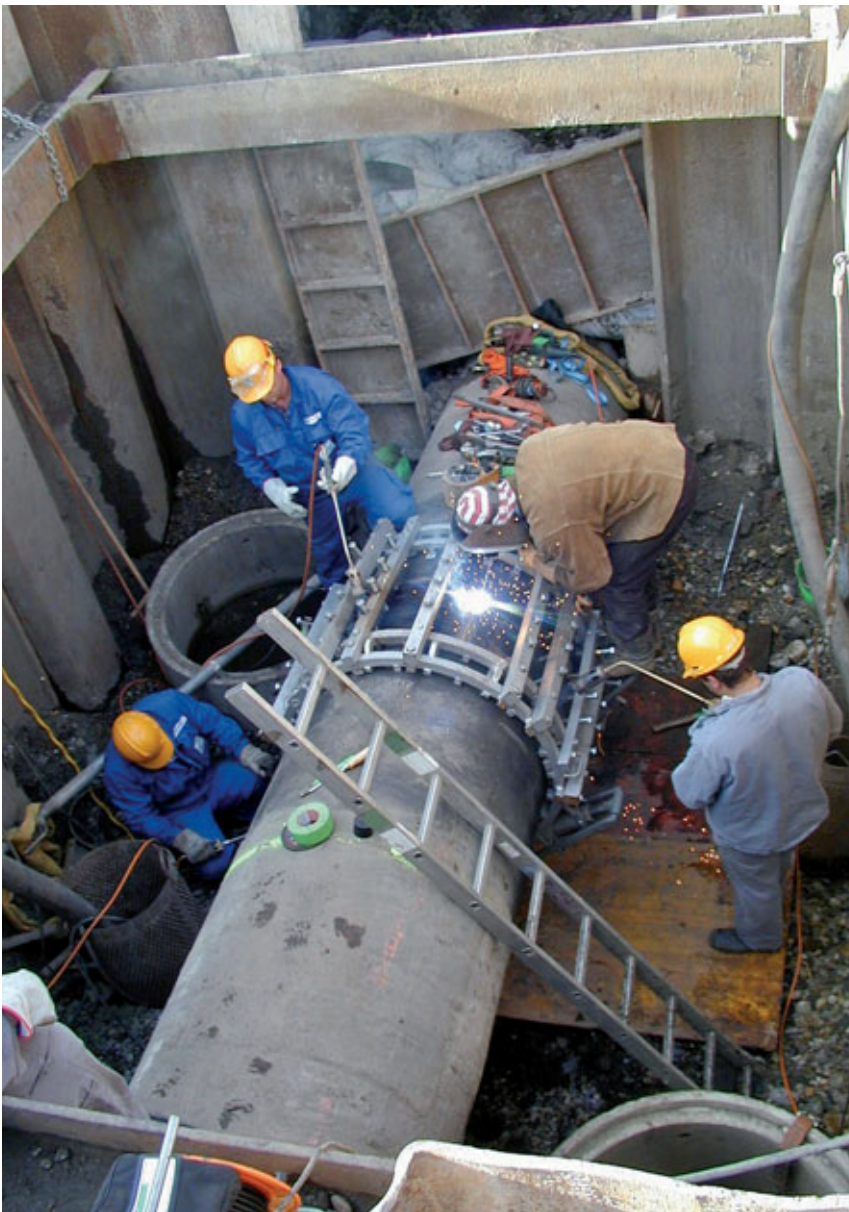
Abb. 7 Sanierung einer DN 1000 Leitung mit Hot Sleeves

Um bei der Sanierung von festigkeitsreduzierenden Wanddickenminderungen einen Rohrtausch mit all seinen aufwendigen Vorarbeiten zu vermeiden, haben sich thermisch vorgespannte Manschetten (Hot Sleeves) bewährt. Diese werden im Bereich der Fehlstelle auf die Rohrleitung aufgeschrumpft und können so zusätzlich Spannungen aus Innendruck aufnehmen, die sonst wegen der Werkstoffminderung nicht aufgenommen werden können. Die Wirksamkeit der Spannungsaufnahme lässt sich bei diesen Manschetten mit einfachen Mitteln nachprüfen. Kostenintensive Betriebsunterbrechungen zur Sanierung können so vermieden werden (Abb. 7).
